Centre d'Études
Techniques
de l'Équipement de l'Ouest

Atlas des zones inondables

LE LINON ET LA DONAC (35-22)

RAPPORT DE PRESENTATION

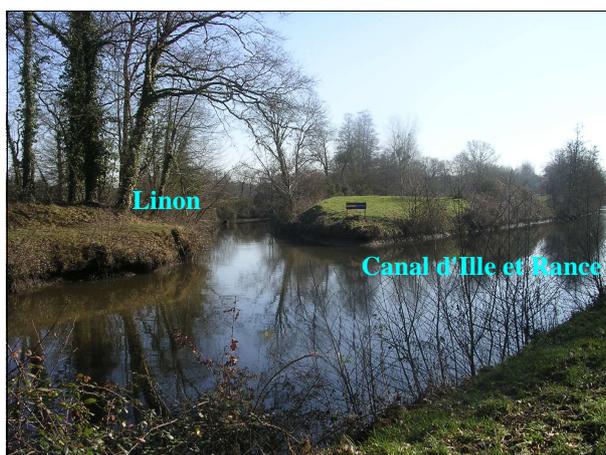
Photo 2: Confluence Linon-canal d'Ille et Rance, commune d'Evran

Depuis l'écluse de la Calaudry en la commune de Saint-Domineuc, le Linon chemine en parallèle du canal d'Ille et Rance jusqu'à se jeter dans celui-ci en aval de l'écluse de la Roche (commune d'Evran).

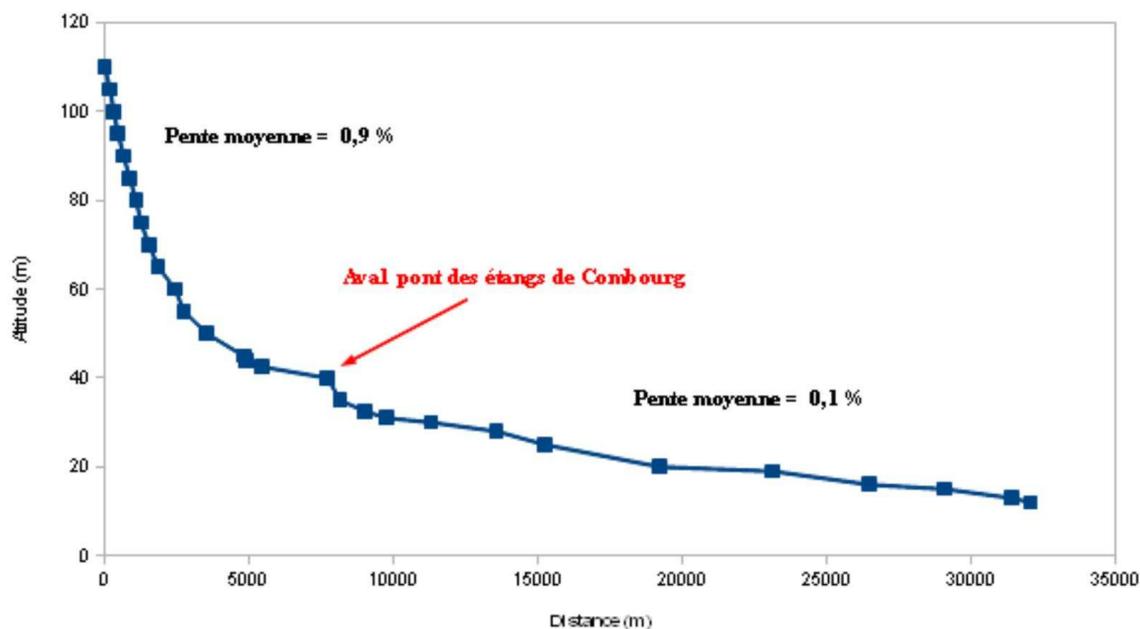
Figure 1: profil en long du Linon (réalisé d'après le scan 25)

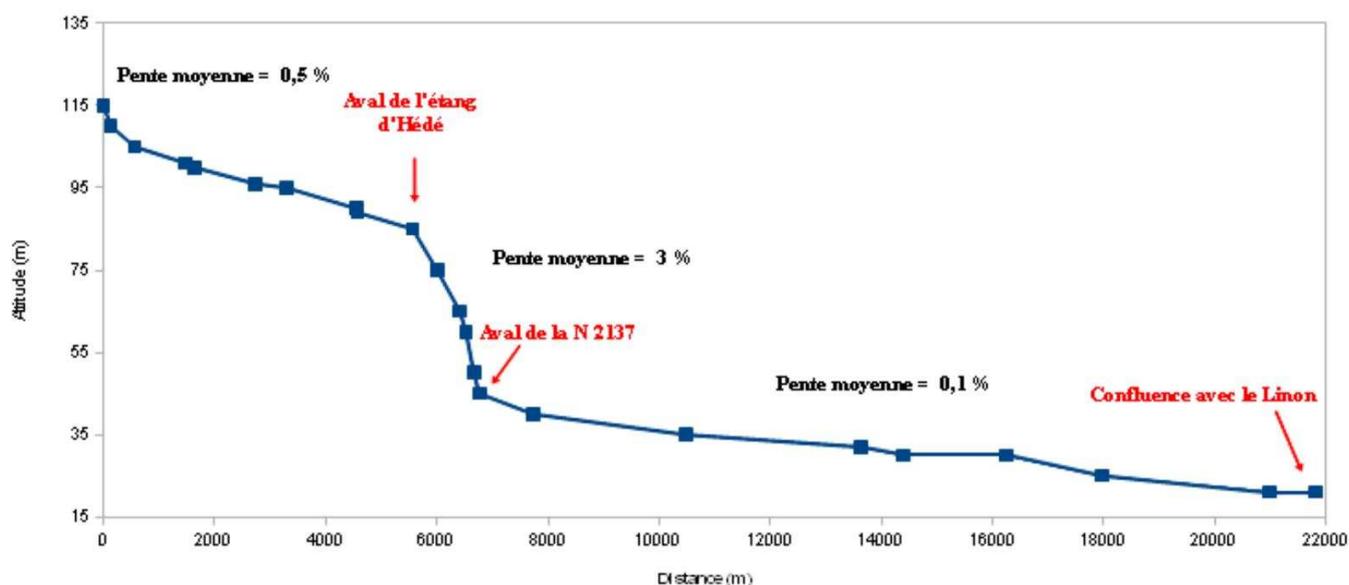
Figure 2: profil en long de la Donac (réalisé d'après le scan 25)

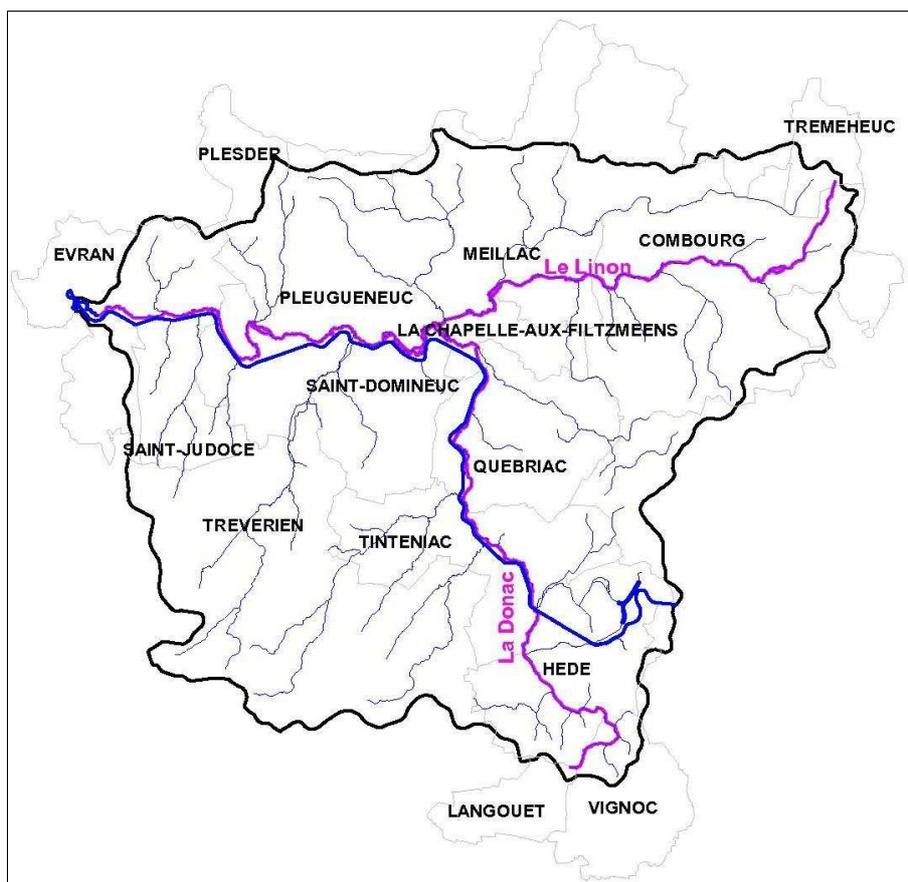
Carte 2: bassin hydrographique Linon-Donac (extrait de la BD Carthage)

Les caractéristiques morphométriques du bassin versant (cf. carte du bassin hydrographique ci-après) Linon-Donac confondus sont les suivantes :

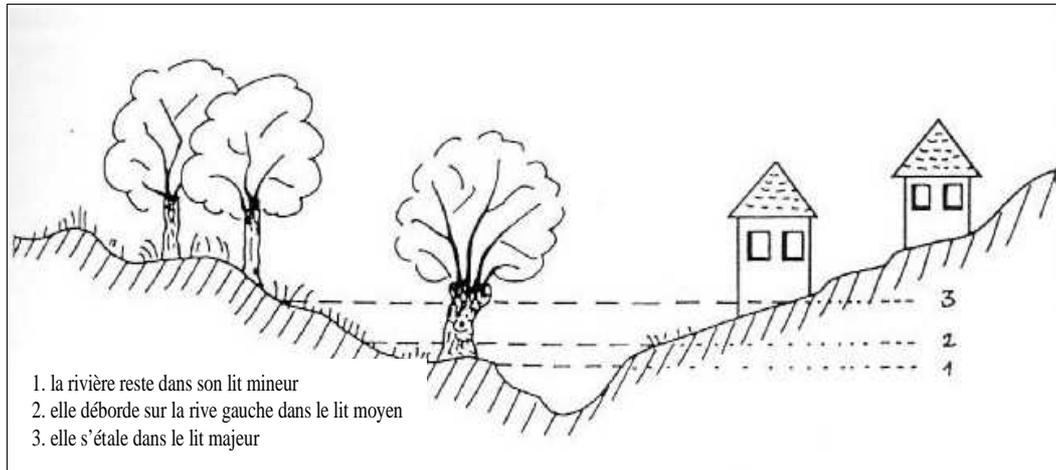
Figure 3: Organisation d'une plaine alluviale (source : Guide PPRI)

Une crue correspond à une augmentation rapide et temporaire du débit d'un cours d'eau au-delà d'un certain seuil. Elle est décrite à partir de 3 paramètres : le débit, la hauteur d'eau et la vitesse du courant. En fonction de l'importance des débits, une crue peut être contenue dans le lit ordinaire, dénommé lit mineur du cours d'eau ou déborder dans son lit moyen ou majeur (cf. figure ci-dessous).

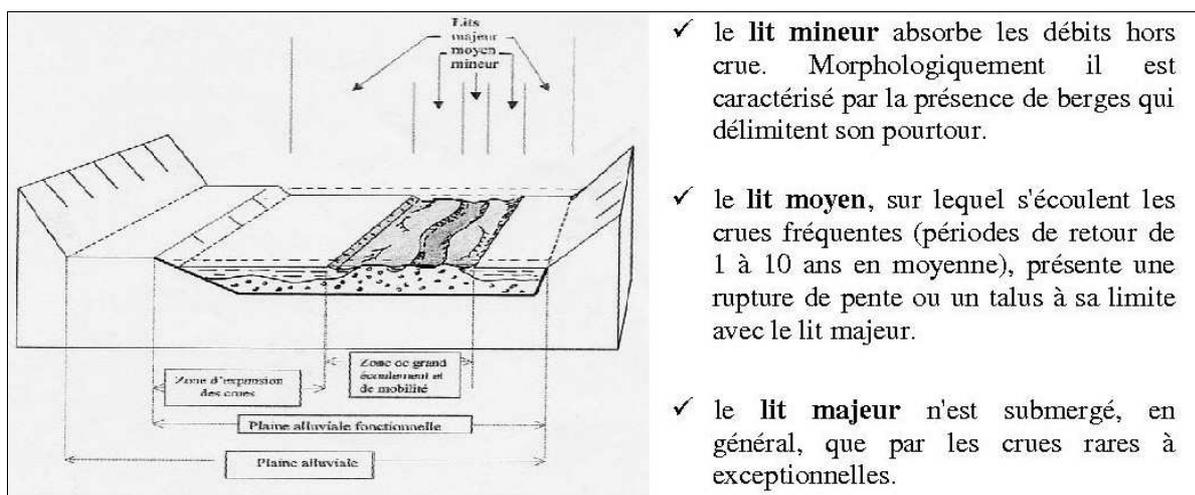
Figure 4: Organisation de la vallée

Cette approche permet de délimiter, au sein des plaines alluviales, les zones qui sont exposées à des crues fréquentes, rares et exceptionnelles (lit mineur, moyen, majeur) et celles qui ne sont jamais submergées, comme les terrasses anciennes.

La figure suivante montre l'organisation des différents lits dans la vallée.

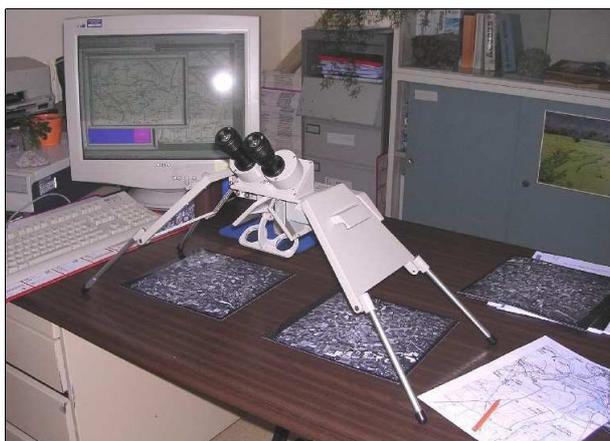
Photo 6: Stéréoscope à miroir

La vision stéréoscopique permet une restitution de la sensation de relief, amplifiée par l'hyperstéréoscopie résultant de l'utilisation d'appareils. On obtient une vision globale plus efficace que celle résultant du terrain, en mettant en relation des indices appartenant à un même paramètre mais souvent partiellement effacés. L'analyse de tous les clichés par stéréoscopie, permet la restitution graphique des différents éléments du paysage sur un fond de plan.

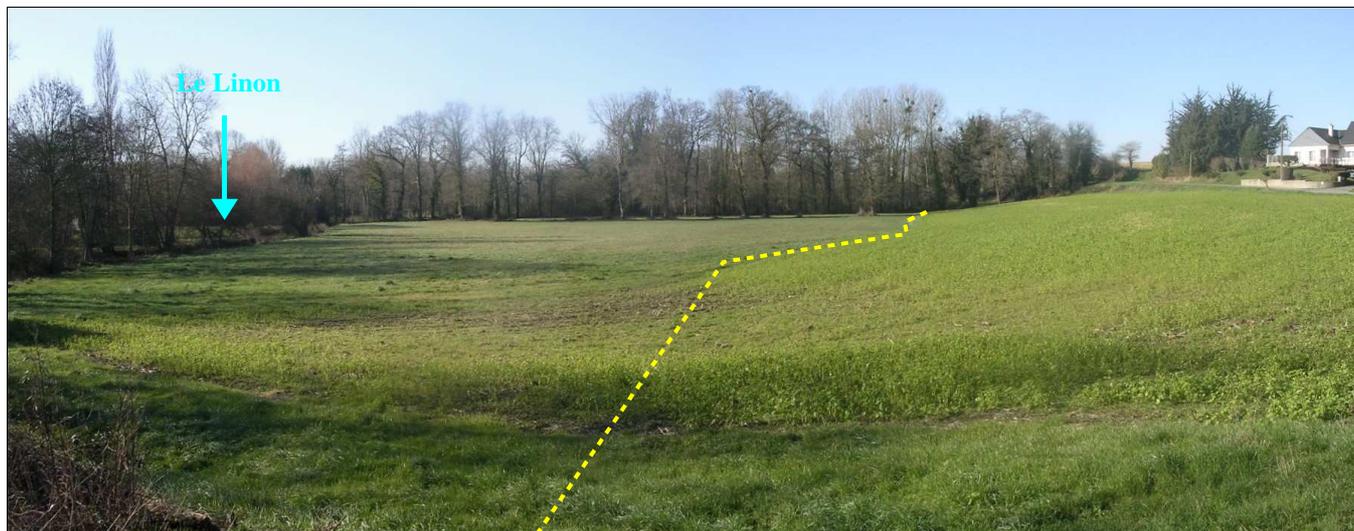
Photo 7: Le Linon, vue de la D2 commune d'Evran

Les illustrations suivantes montrent des exemples de plaine alluviale nettement délimitée.

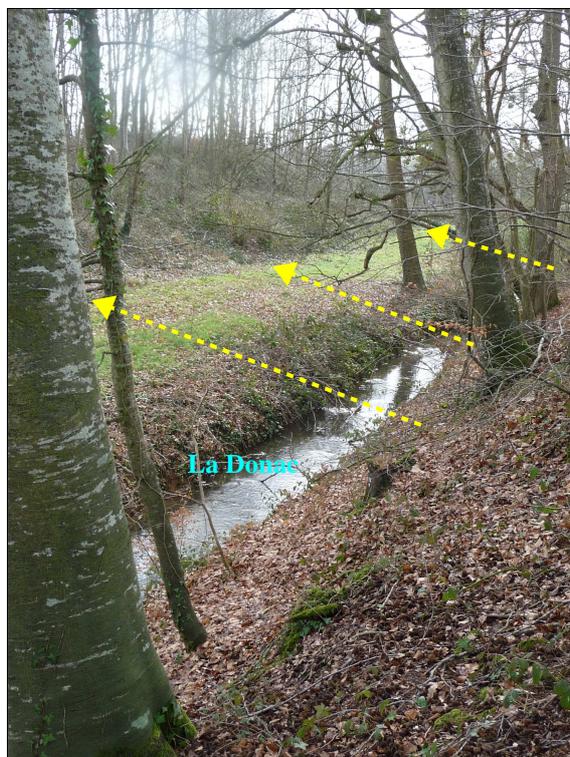
Photo 8: La Donac en amont de la D795

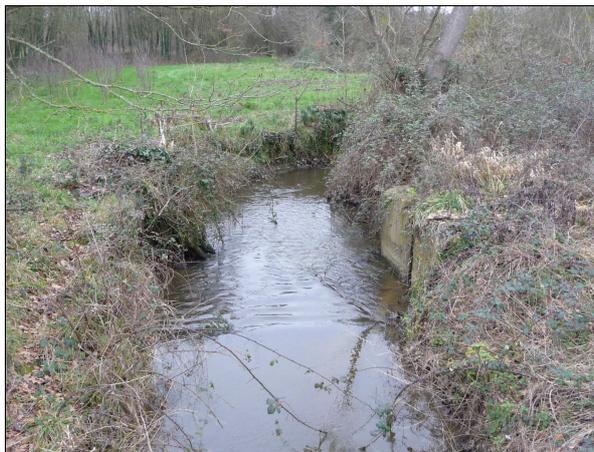
Photo 9: le Linon - Encoche à batardeau en aval du pont de la D81, commune de Meillac

La réalisation de travaux d'aménagement hydro-agricole a mené à la restructuration des lits mineurs du Linon et de la Donac. Cela a pour effet la création de nouveaux tronçons plus rectilignes modifiant de ce fait leur tracé originel. Les berges sont ponctuellement pourvues d'ouvrages maçonnés à encoche à batardeau.
